**Ergebnisbericht zur  
orientierenden Gefährdungsabschät-  
zung, ehem. LPG-Tankstelle  
Hauptstr. 87, 16766 Kremmen  
OT Hohenbruch**

**Projekt:** Hohenbruch oGA LPG-Tankstelle / 25-119

**Ort, Datum:** Hennigsdorf, 06. Januar 2026

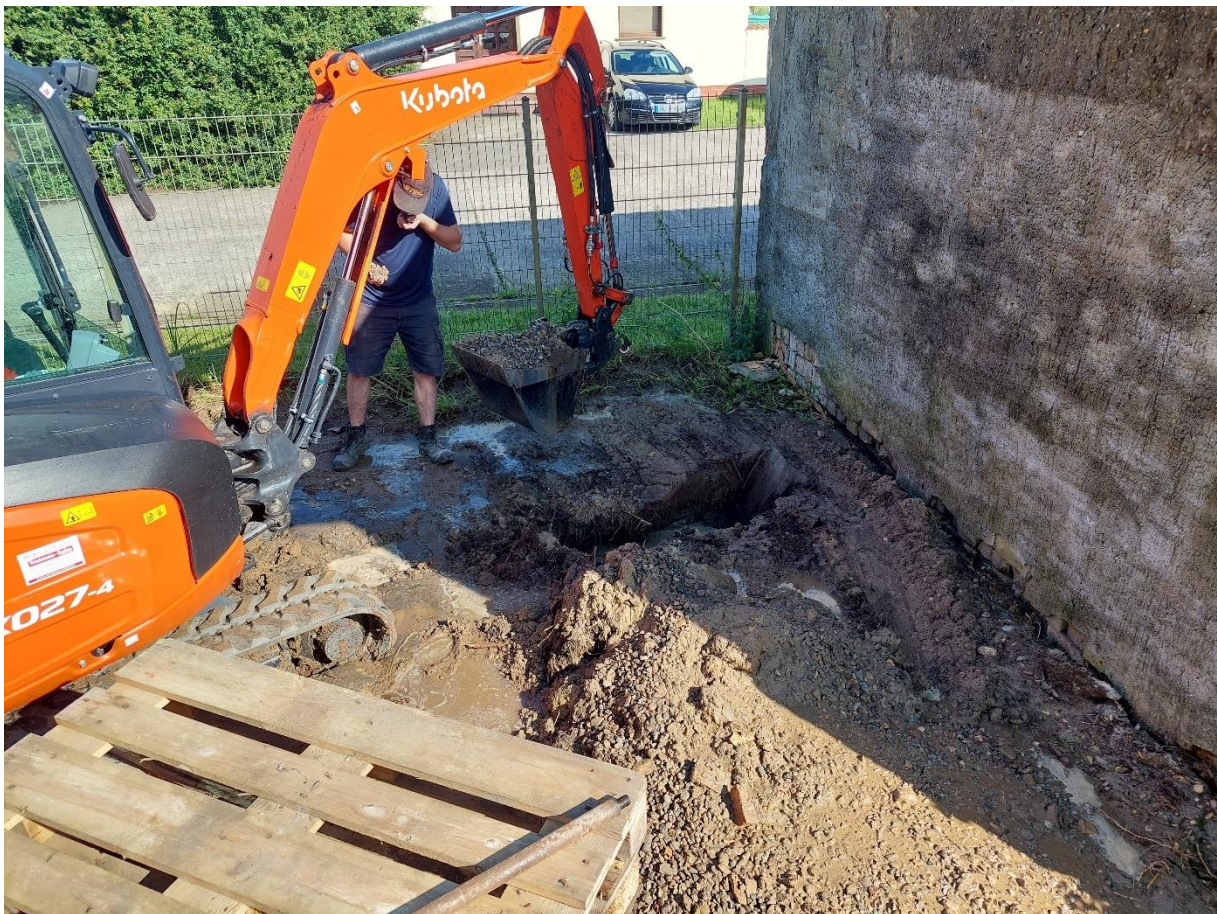
- Die Tanks und die Tanksäulen befanden sich in einer Wanne (Betonboden bei ca. 1,5 m u. GOK und allseitig ummauert) Der Betonboden wurde bei den Sondierungsarbeiten nicht durchörtert.
- Innerhalb der Wanne befindet sich ein Gemisch aus grobem Schotter, Sand und Unrat.
- In der Grube setzt ein Wasserstand schon bei ca. 0,40 m u. GOK ein Abbildung 3-1 und ist damit deutlich höher als der Grundwasserspiegel im Umfeld mit 1,65 m u. GOK. Das lässt darauf schließen, dass die Wanne nicht oder nur gering für Sickerwasser durchlässig ist.

Abbildung 3-1: Wasseranschnitt innerhalb der Tankstellenwanne bereits bei 0,4 m unter Gelände

Bei dieser Maßnahme war festzustellen, dass beim Bau der Tankstelle nicht nur der Boden betoniert, sondern auch allseitig gemauerte Wände angelegt wurden.

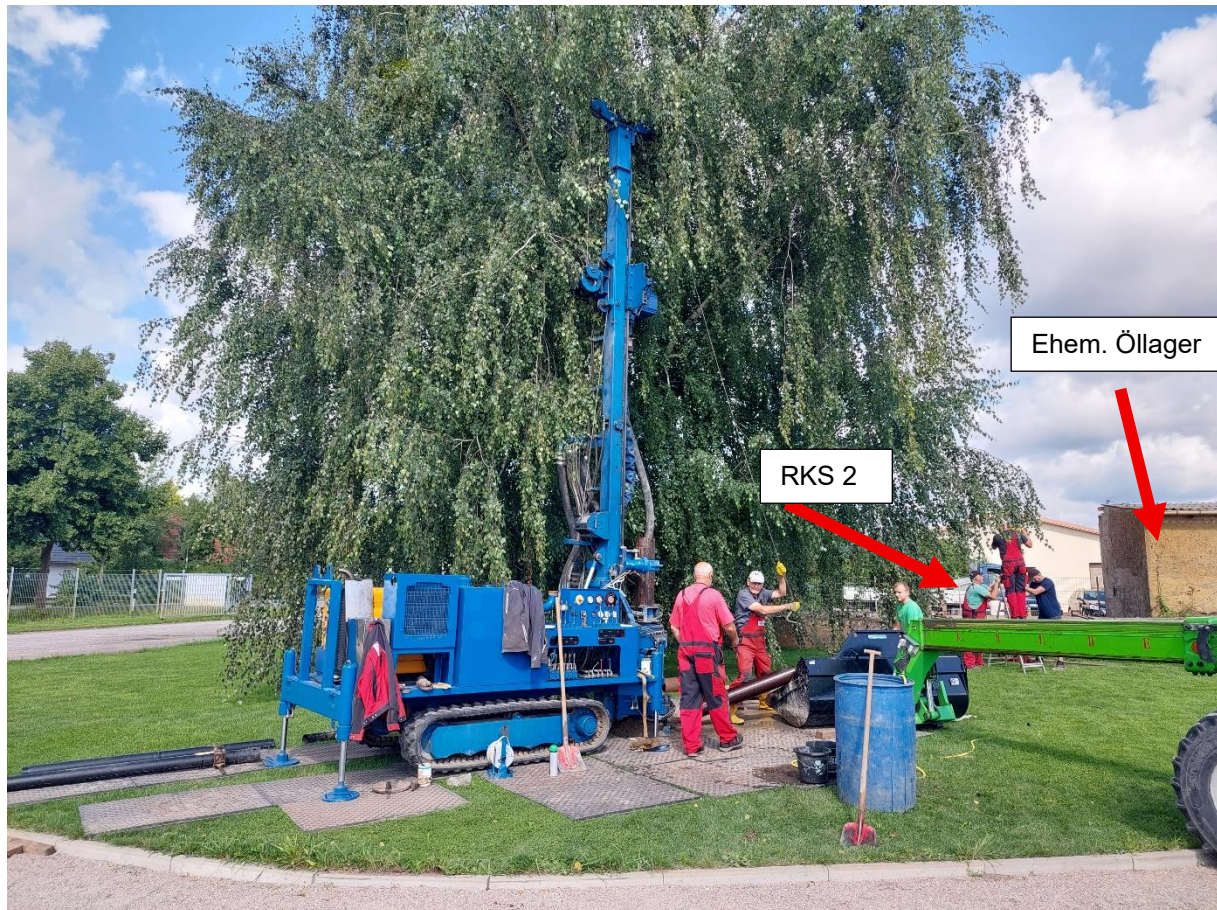
Auch die mittels Trockenbohrung errichtete Messstelle GWM 1 (war organoleptisch ohne Befund. Das Wasser ist klar und ohne Geruch.

Abbildung 3-2: Messstellenbohrung mit Blick Richtung ehem. Tankstelle und Öllager
